# 全天候 高黏度瀝青混凝土

台灣米思工業有限公司

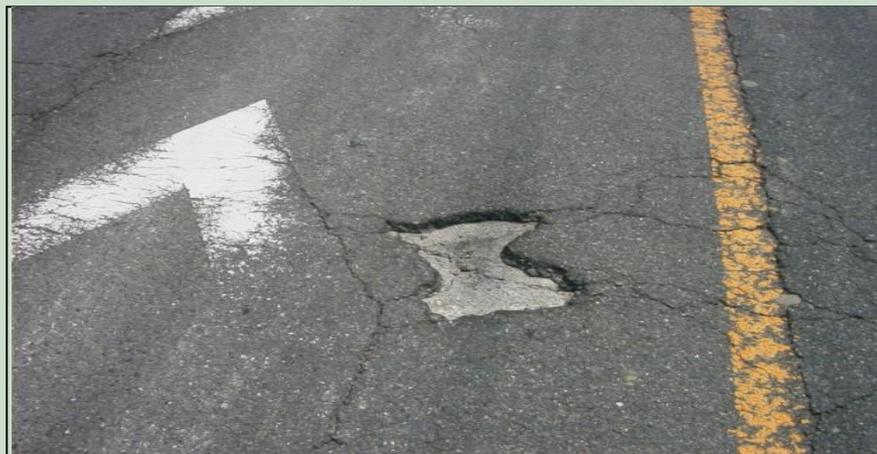
約2公分厚度

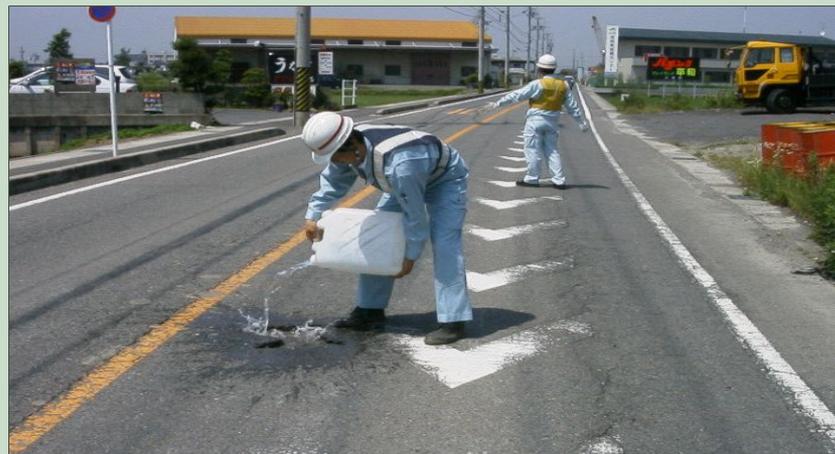
坑洞倒水

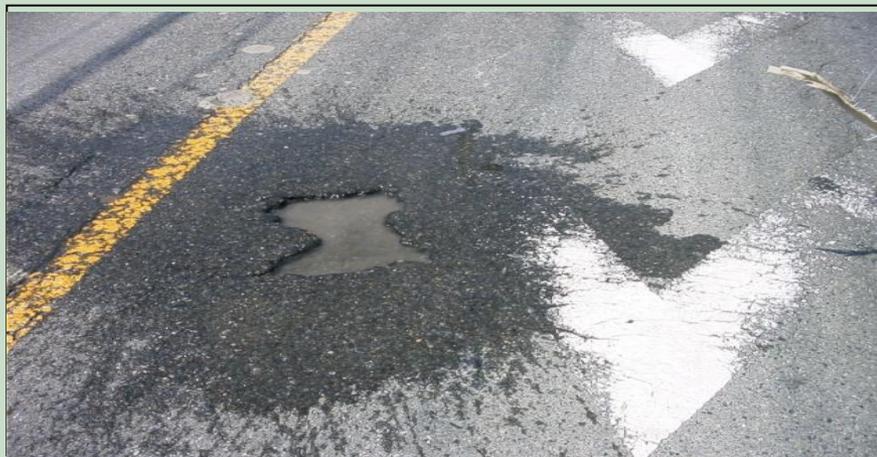
摩擬積水

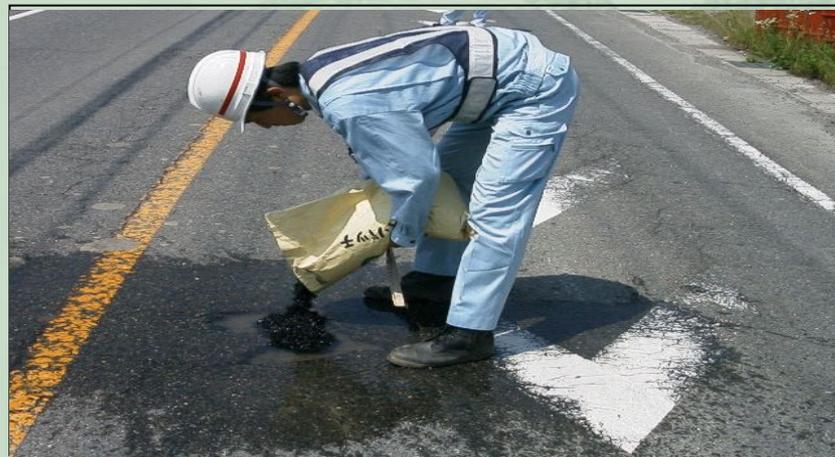
填補修補材

- 1. 清除施工處灰塵、泥土及雜物
- 2. 倒入高黏度全天候常溫瀝青混凝土約高於原路面10%
- 3. 利用圓鍬或鏟子平均鋪平，敲打
- 4. 可即開放通車
- 5. 經通行車輛輾壓，經過輾壓數次施工結束

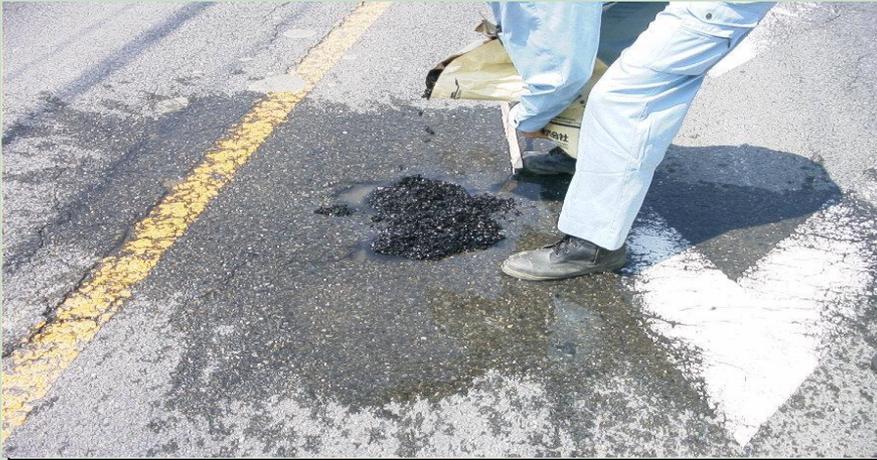
## 填補修補材

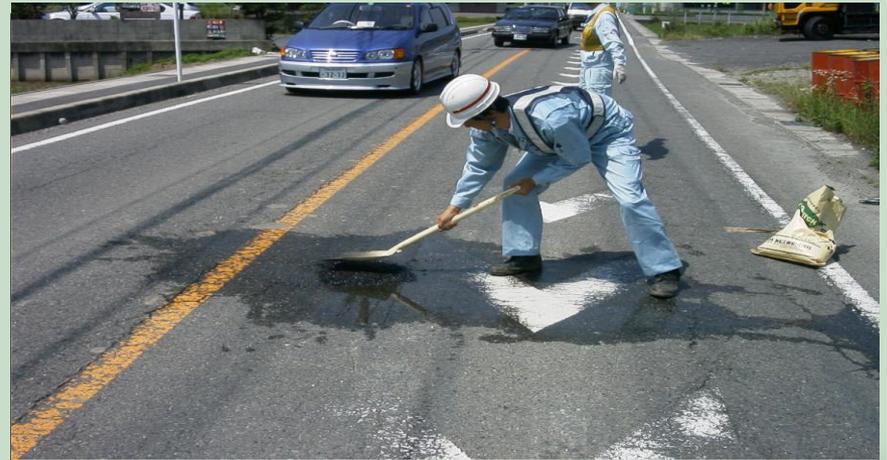
## 利用鏟子鋪平

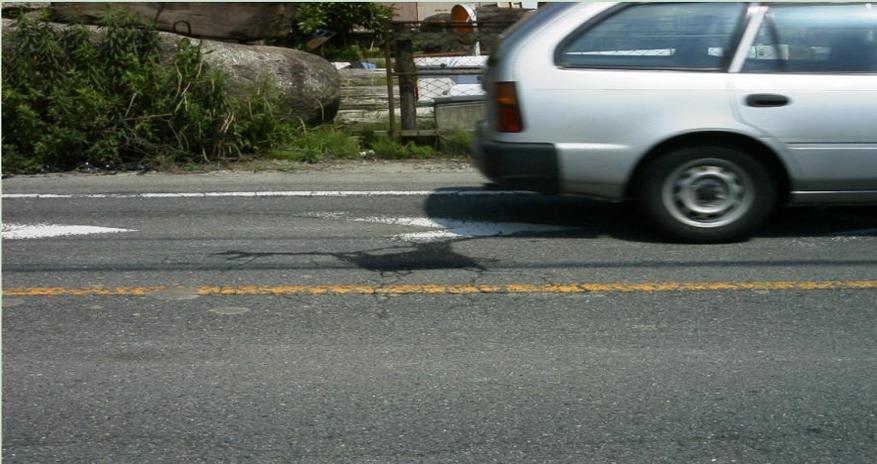
## 車輛壓實

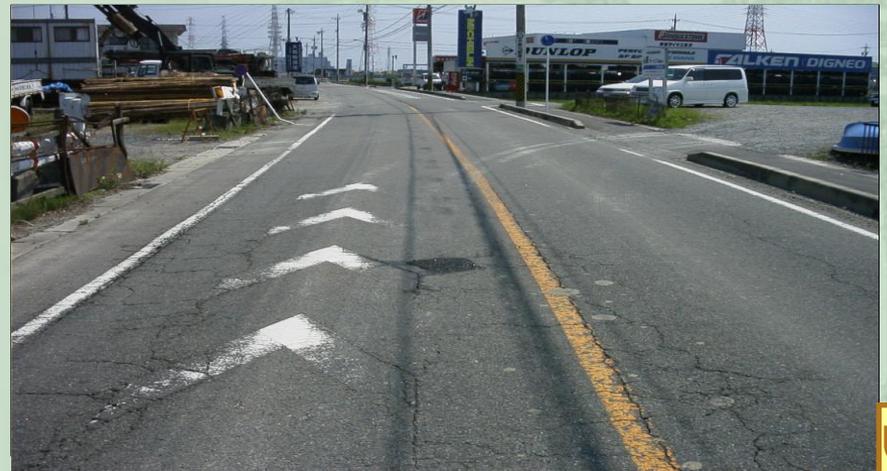
## 完工後
